## צוות ליקוי חש"נ

דו"ח מס' 28

מפקדת גייסות שריון  
ענף תורת חש"נ  
אוגוסט 1973

דו"ח צוות לקחי חש"נ 28

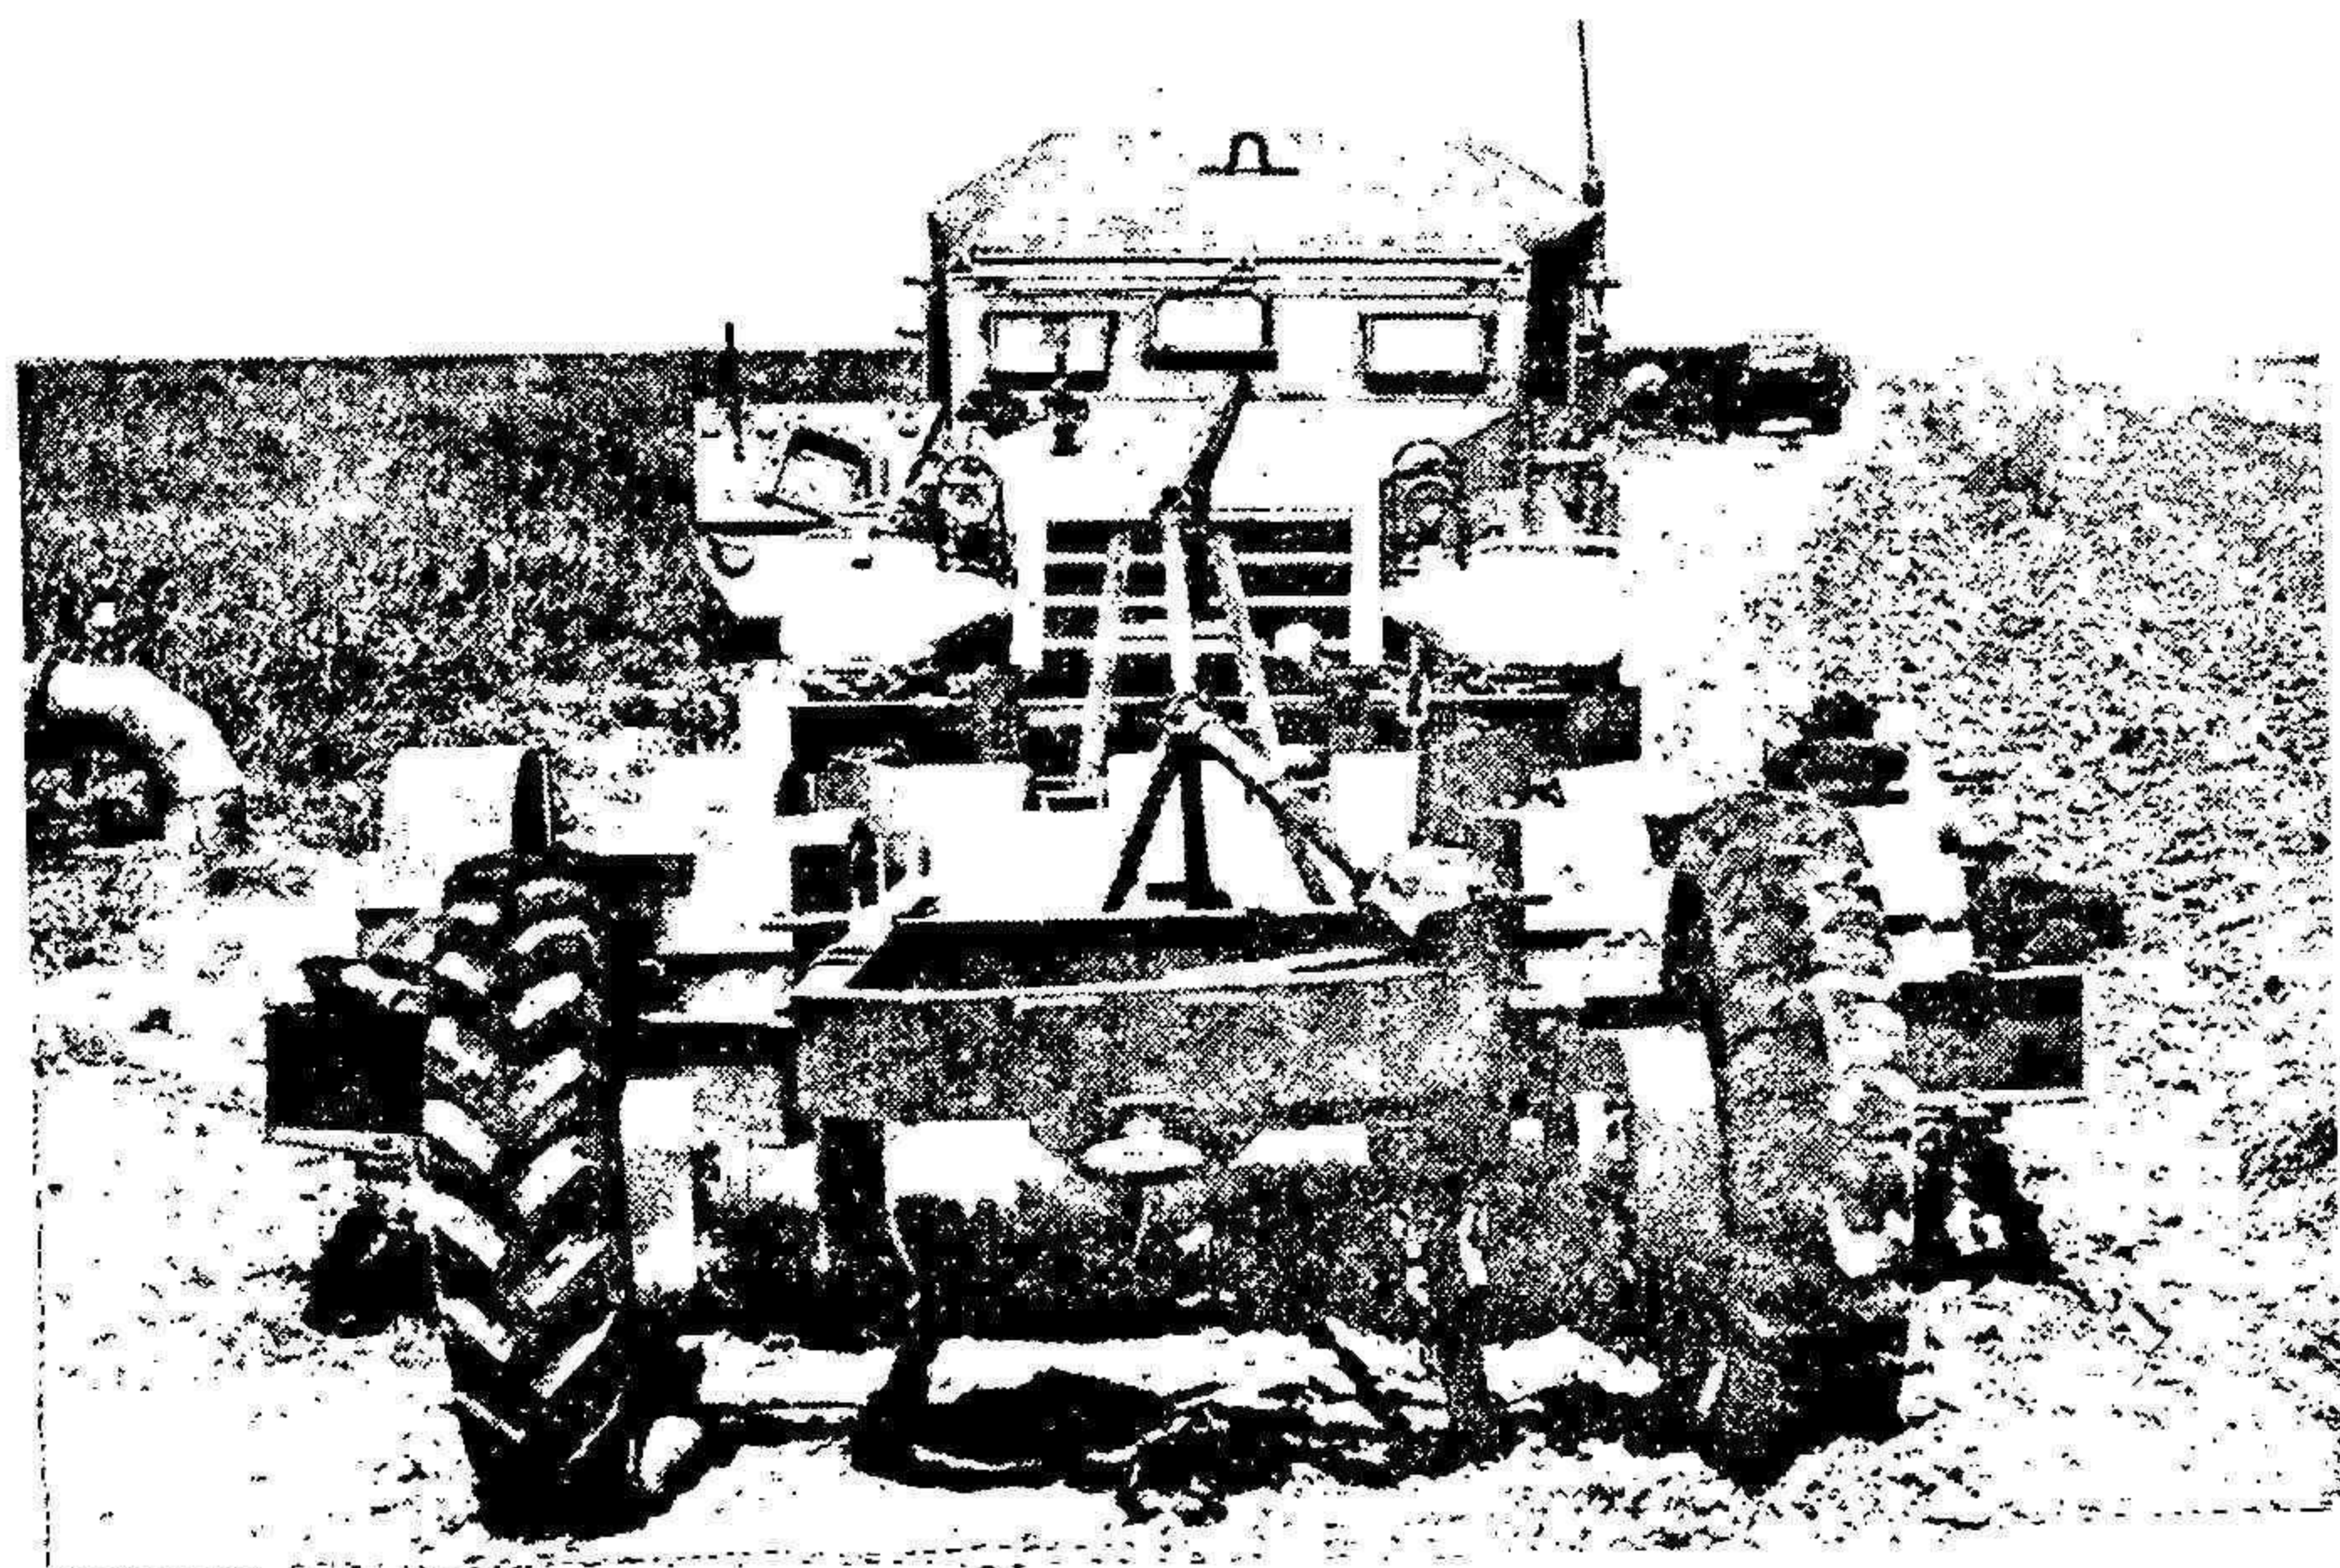
זחל"מ "שטרונגול" (מנל"מ)

(1) זחל"מ הנושא מחקן לפיצוץ מוקשים בחזיתו, ראה תמונה בהמשך.

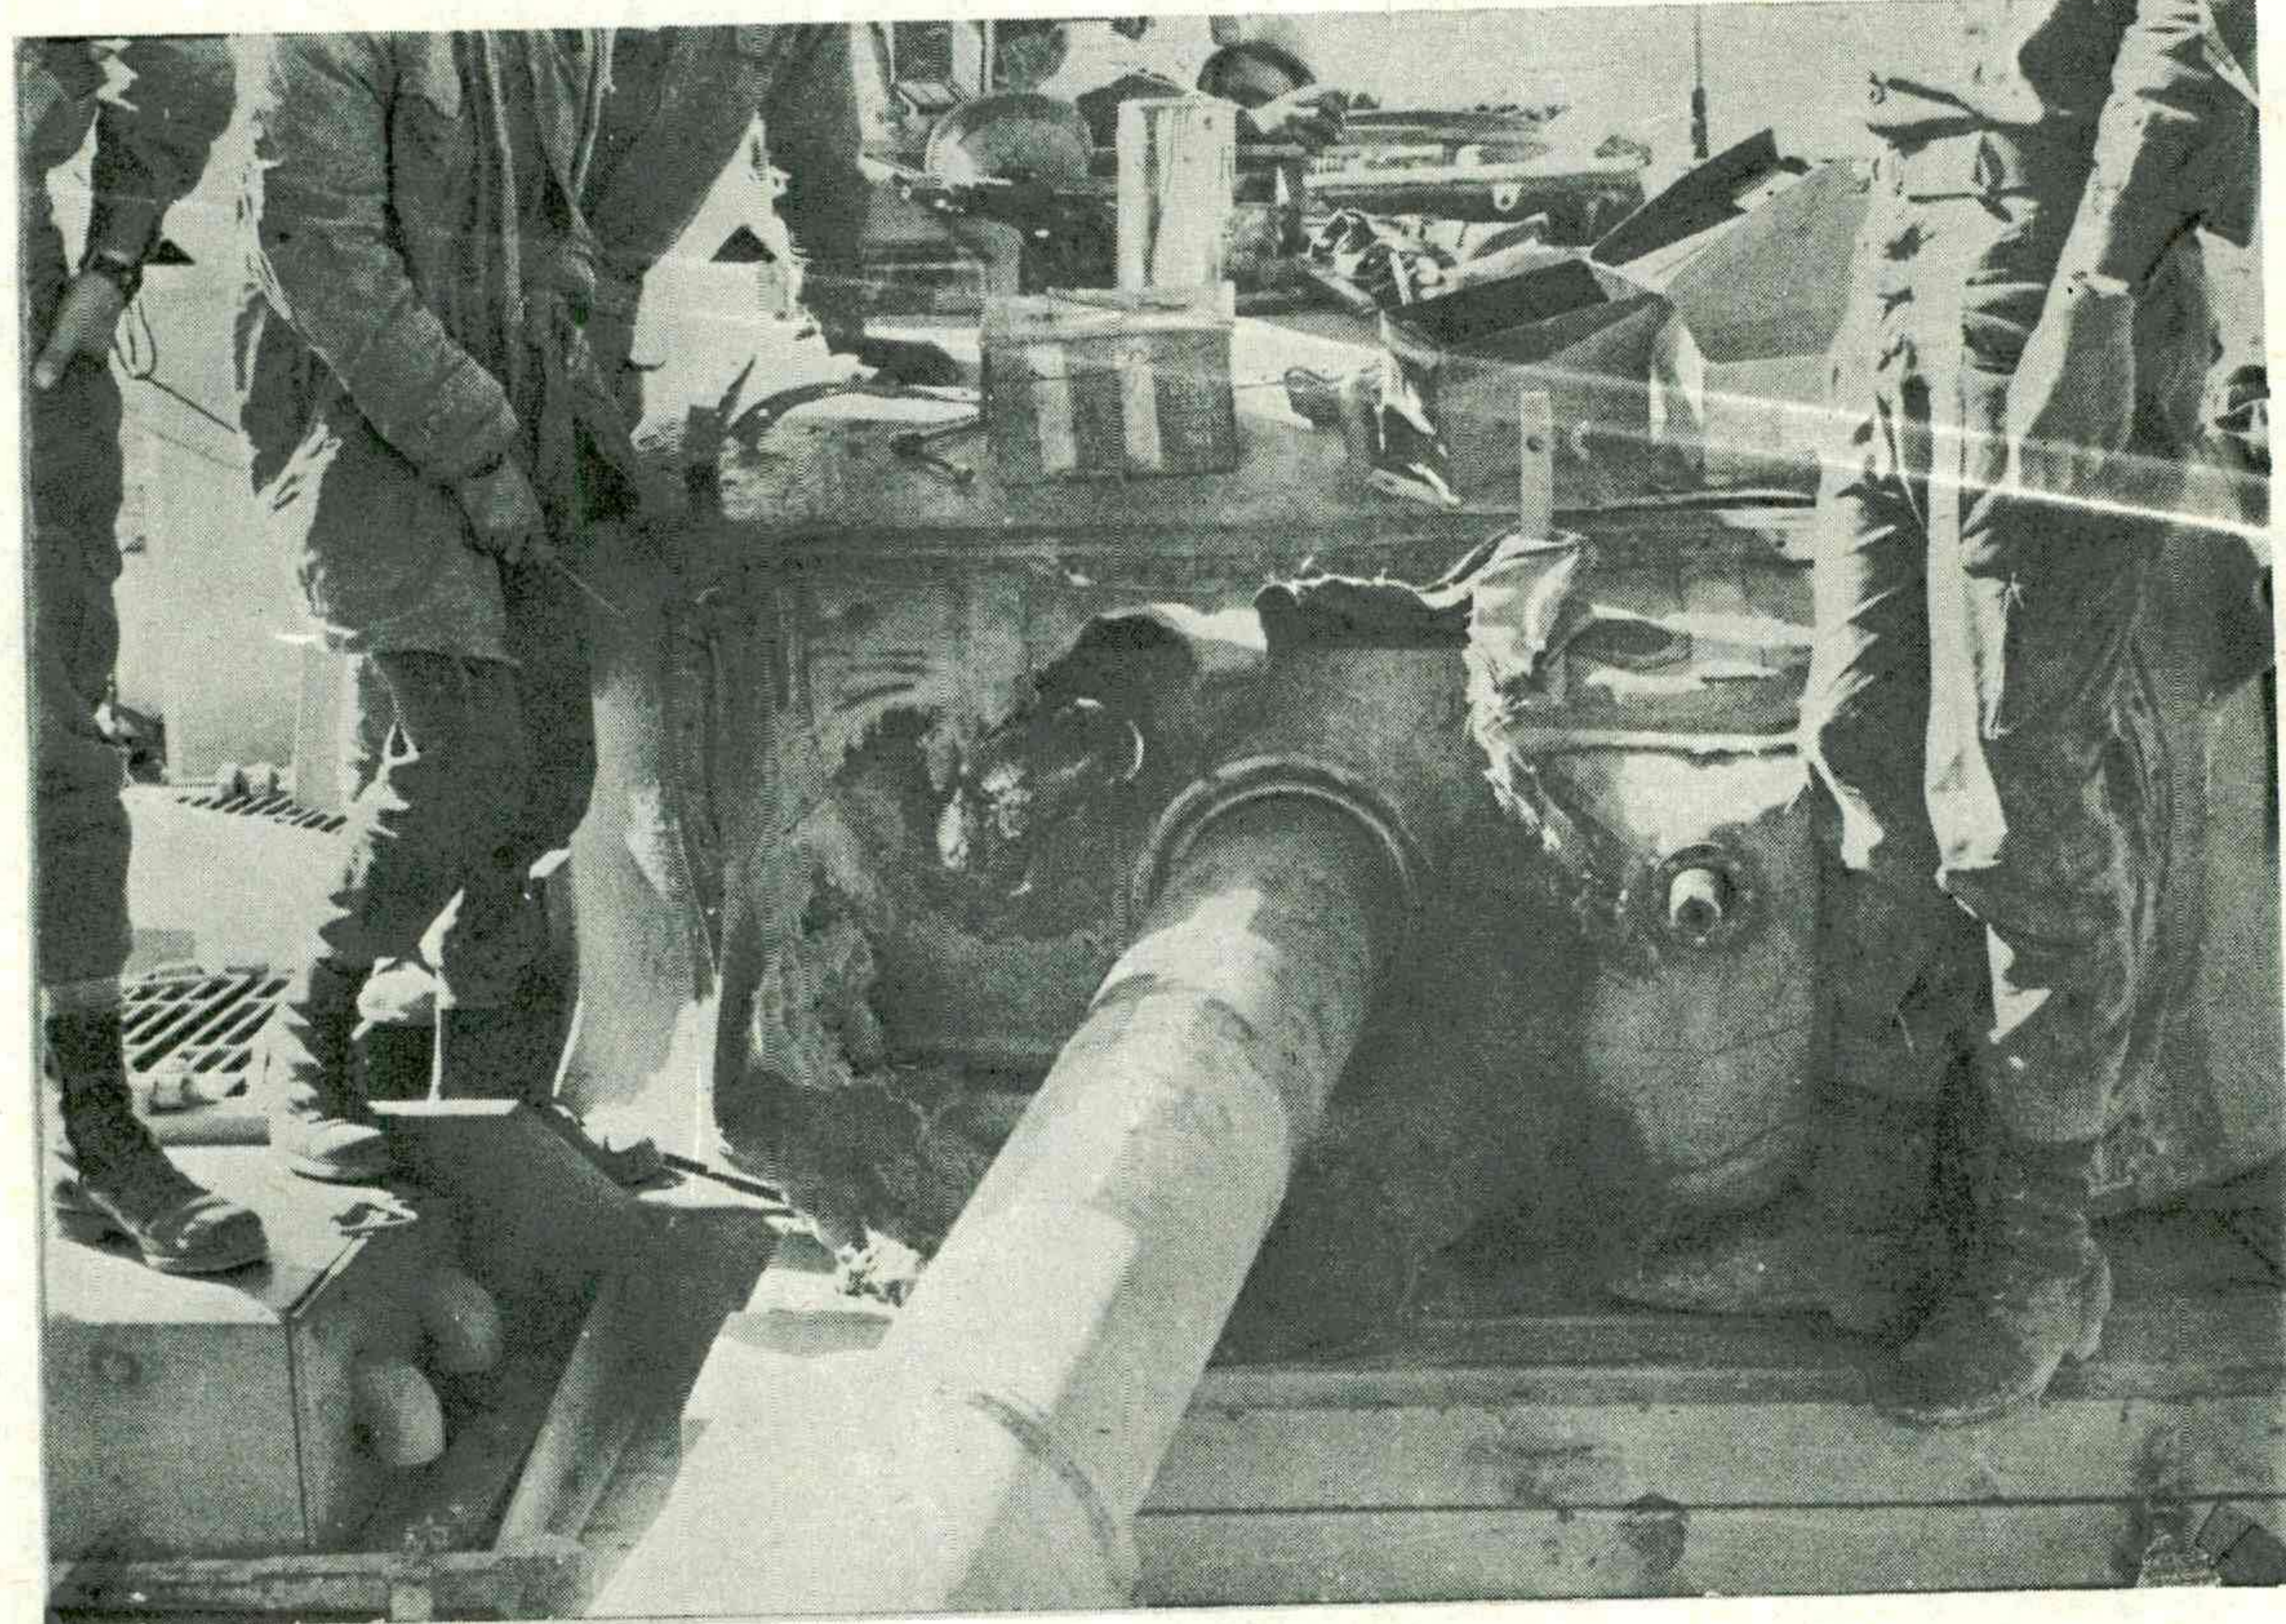
טנק צ-817134

פגיעה פגז ח"ש (100 מ"מ) במקבע חותח טנק שוט-קל במוצב 105. אין חדירה.

מבט מקרוב

במוצב 105 נפגע טנק המ"מ ע"י פגז ח"ש (כנראה של S.U 100) במקבע חותח מימין לחותח. המ"מ ניהל אש עם חותח נ"ט שהיה בחוך בונקר וירה עליו. חוך כדי ניהול האש נפגע הטנק במקבע החותח, והצוות לא הרגיש בפגיעה. בזמן הפגיעה היה בקנה פגז חלול ומעצמת הפגיעה רתע החותח לאחור והפגז נחלץ ונפל לסל חרמילים (בבדיקה שנערכה בפגז התברר שיש נקירה בתחל). המ"מ שלא ידע על הפגיעה פקד "אש!" החותחן דיווח "איך ירי". ואז דיווח הטען שהחלול נחלץ החוצה. לאחר מכן הבחין המ"מ בברזנט הקרוע שעל מקבע החותח. לאחר הפגיעה בטנק הפסיקה לפעול מערכת ההגבהה החשמלית של החותח. לאחר בדיקת הפגיעה המשיך הטנק לירות כשתוחחו עובד עם ההגבהה והנמכה מכניח. חאור הפגיעה בטנק: (בזמן הפגיעה היה הטנק בעמדת אש במוצב).

- (1) הפגיעה הייתה ע"י פגז ח"ש. הפגז "חפר" במקבע החותח עד לעומק 85 מ"מ והתחלק בכיוון הקנה ומעליו.
- (2) על הקנה באיזור מקבע החותח ישנן מספר פגיעות של רסיסים.
- (3) יש קושי בהגבהה החותח והנמכתו כשהוא משולב במיצב ללא הנעת מנועי צידוד.
- (4) אצילי החותח נפגעו.

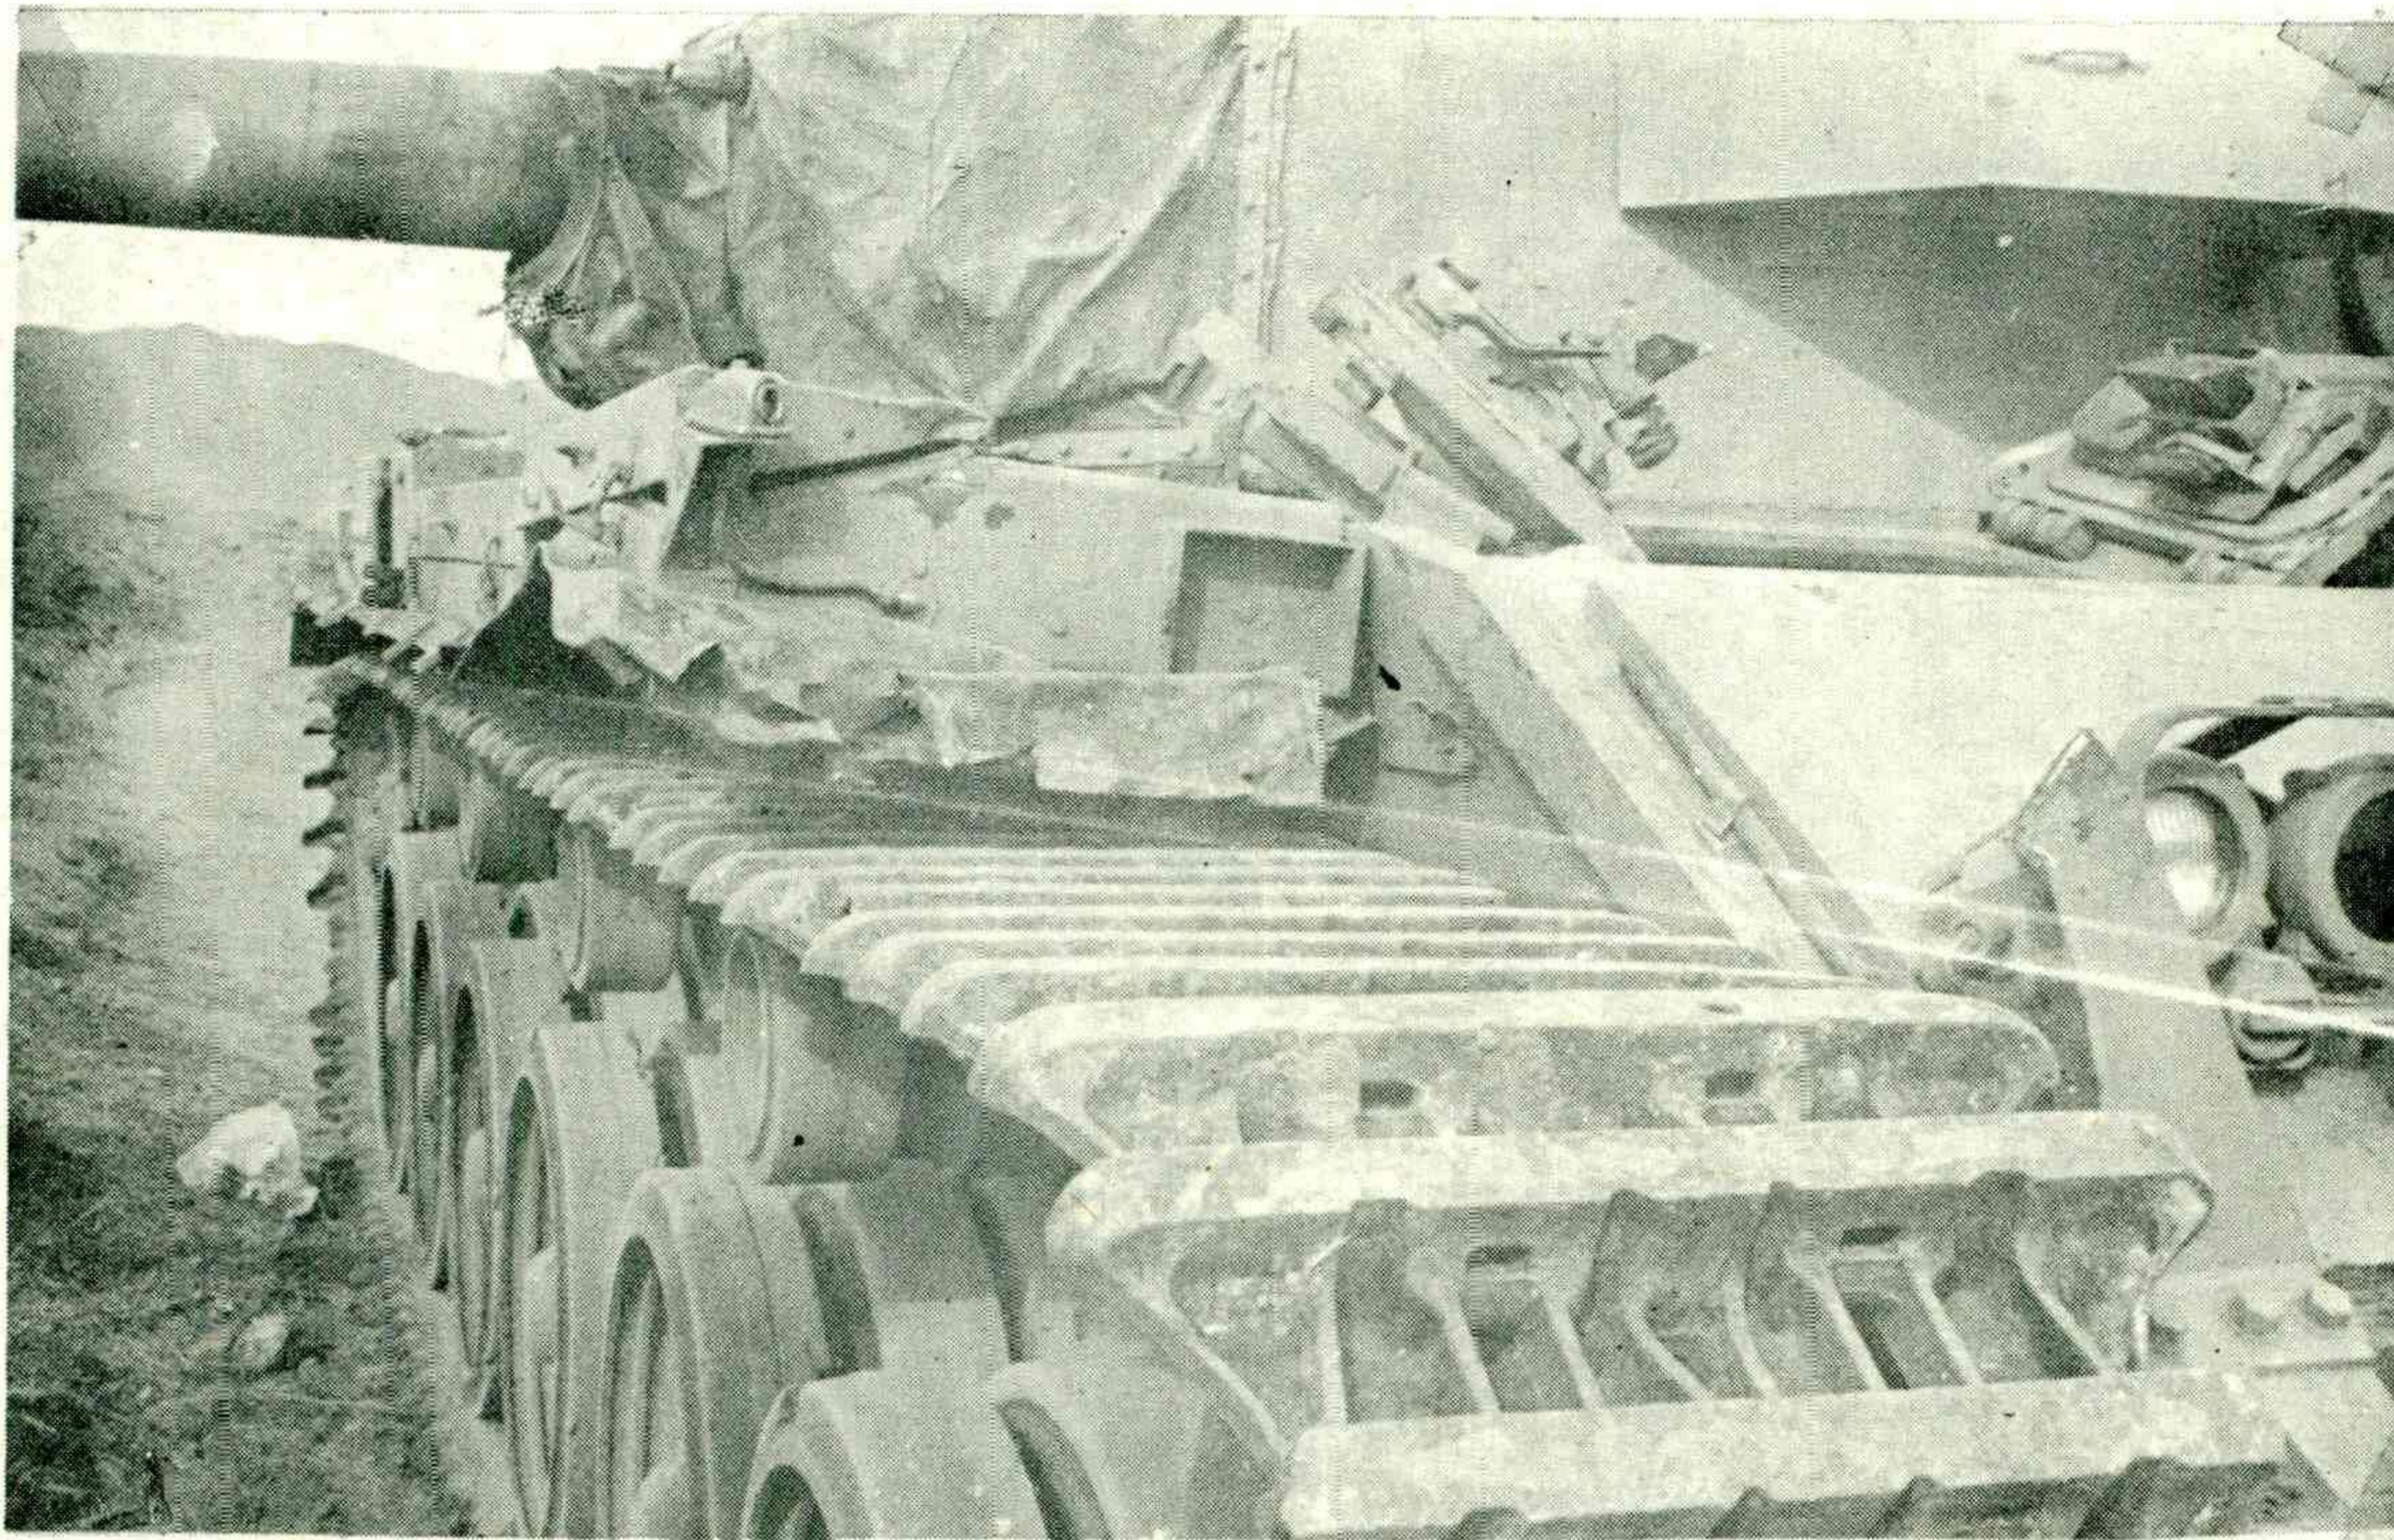
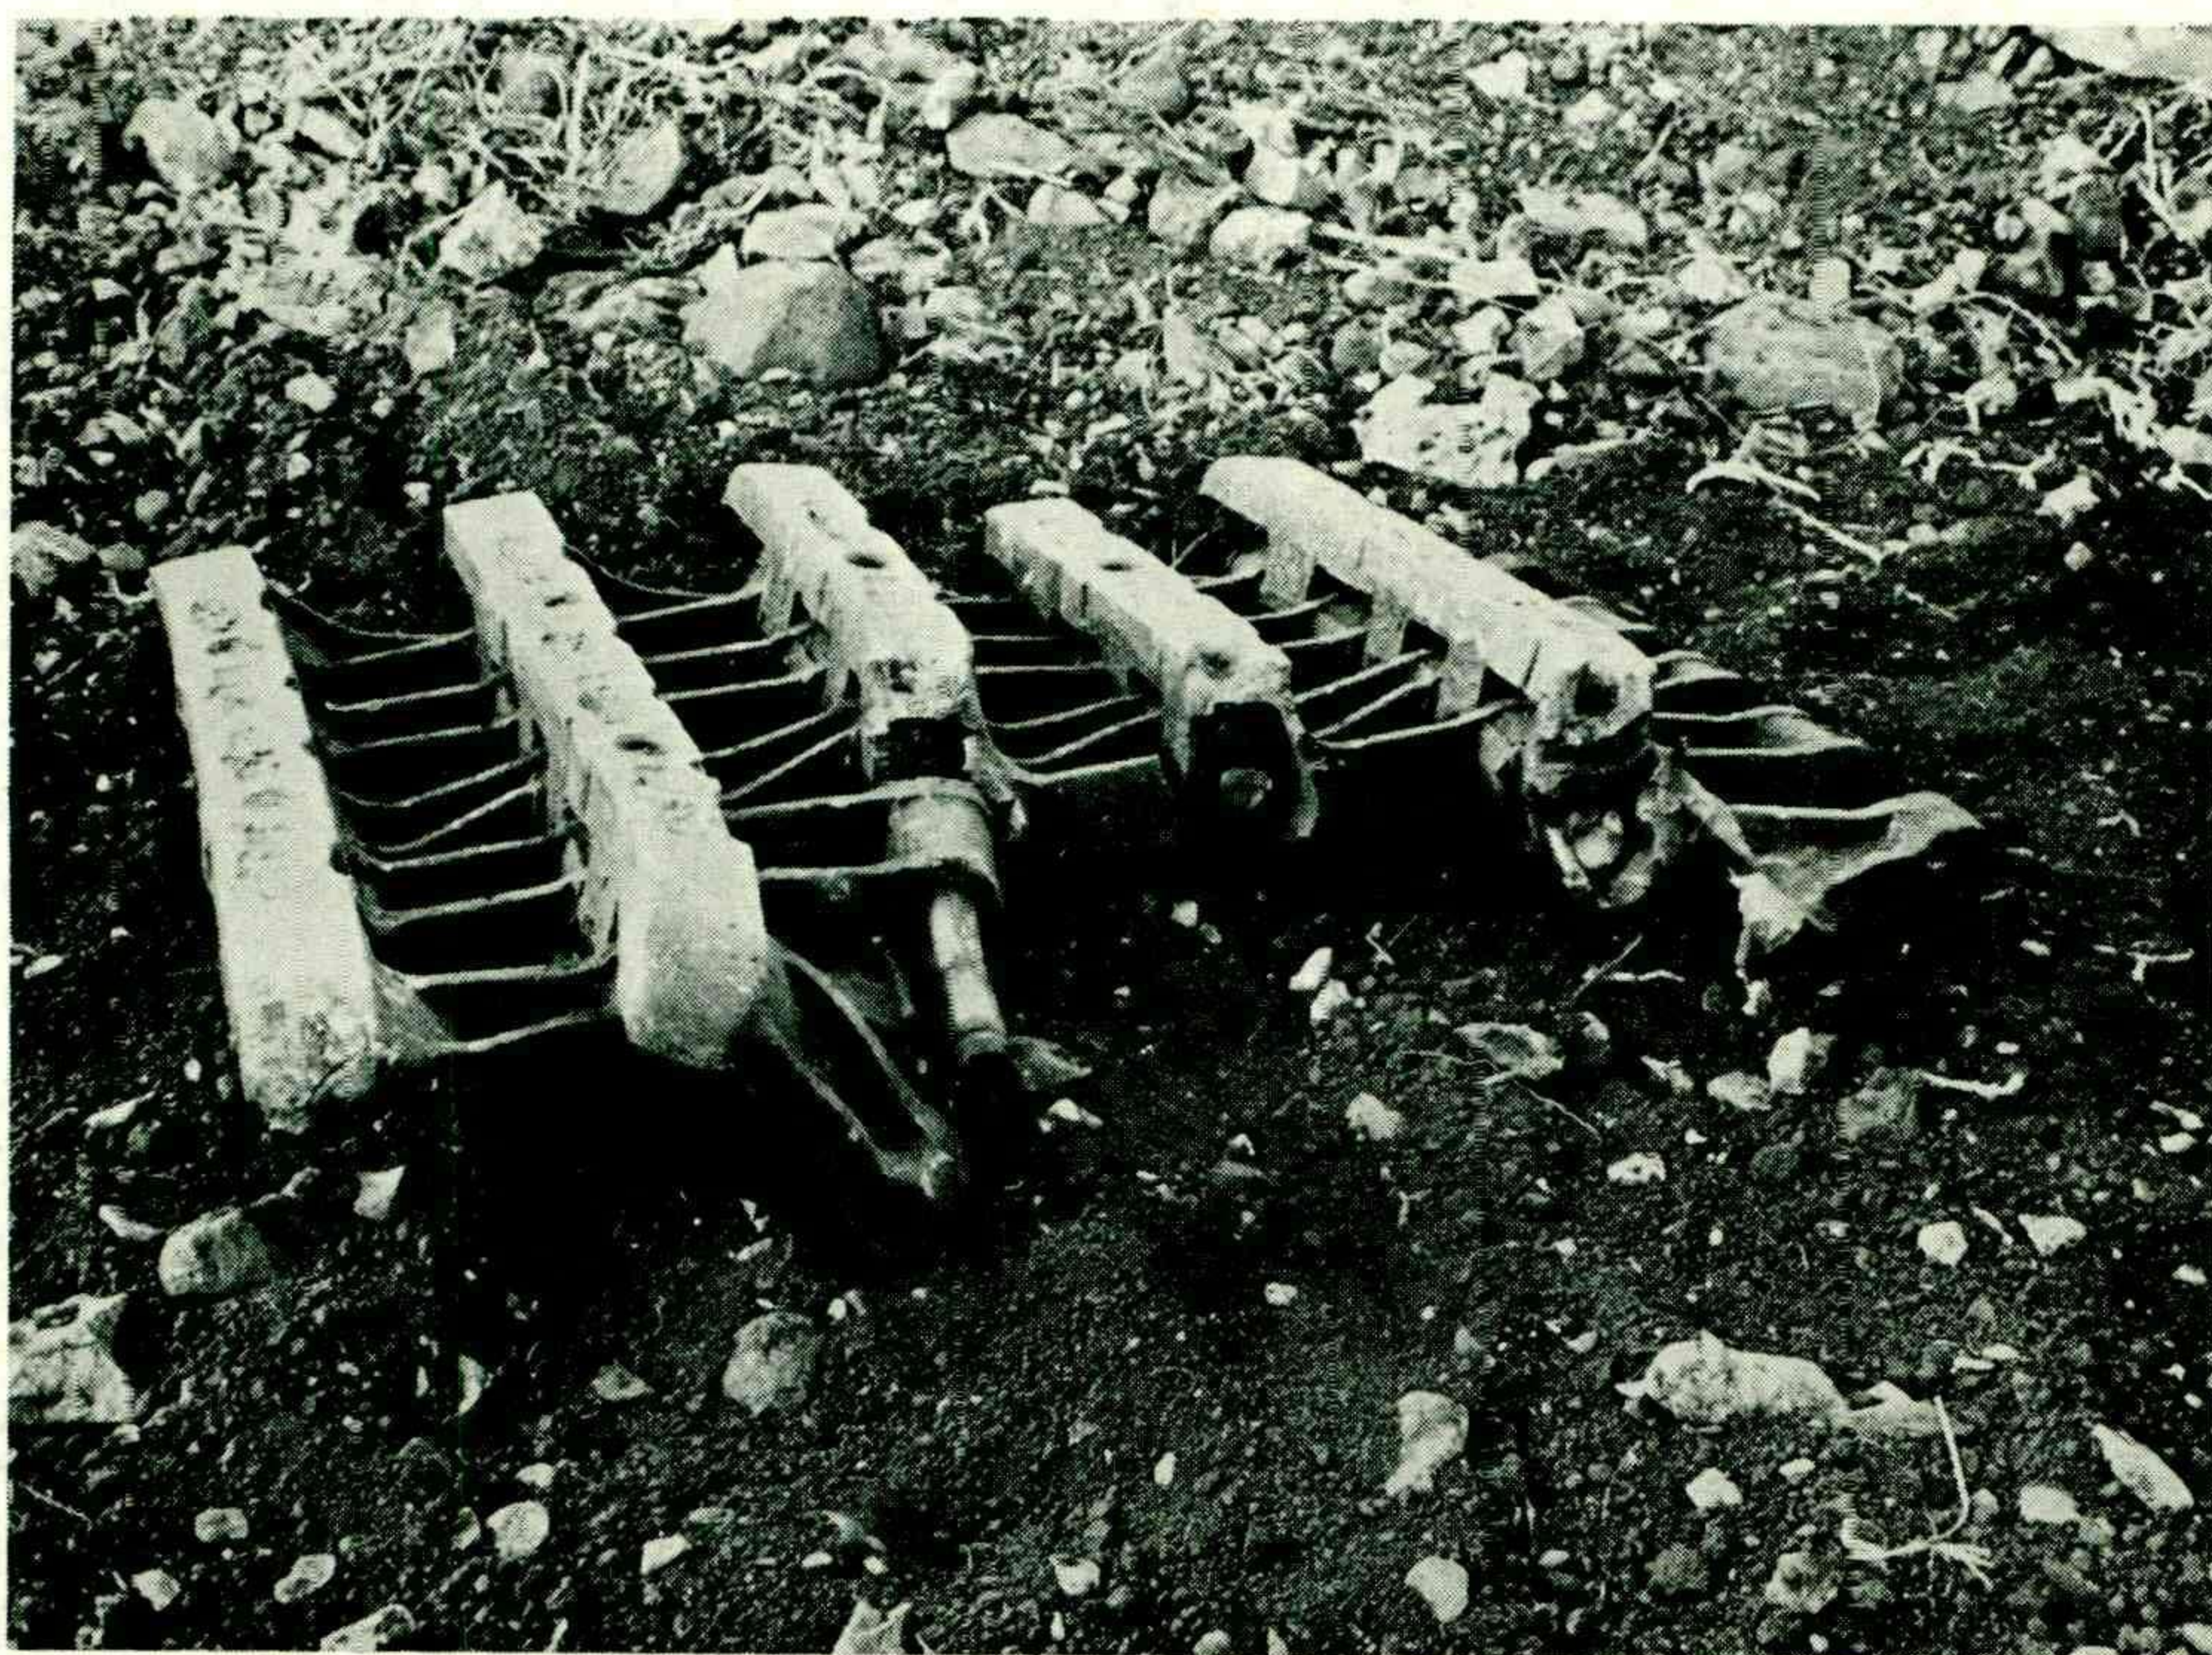
טנק צ-814146

פגיעה פגז נ"ט בזחל ימין טנק שוט-קל במוצב 104. אין חדירה.

חוליות הזחל שהיו על הטנק בזמן הפגיעה.

במוצב 104 נפגע טנק מ"מ מפגז נ"ט בזחל ימין, בעת שהיה בעמדת אש. הפגז פגע בכנף קדמית ימנית, הכנף נחלשה ממקומה ומעצמה המכה עפה עם ג'ריקן המים שהיה עליה לכיוון צריחון המפקד, ופגעה במקלע המפקד. הפגז המשיך ופגע בשלש חוליות זחל שעל גלגל מחוץ וקרע מהן חלקים רציניים ולאחר זאת המשיך במעופו מחתח לחאים כשהוא פוגע בתפסי חבורי פלטות הבזוקה ומעקם אותם.

- (1) כנף קדמית נחלשה ממקומה.
  - (2) הכנף פגעה במקלע המפקד וקרעה חלק מהמקרן.
  - (3) קנה המקלע החקם והכנה יצאה מכלל שימוש.
  - (4) הג'ריקן נקרע והמים נשפכו על בית הפריטלסקופ ופני המט"ק.
  - (5) כל תפסי פלטות הבזוקה החקמו.
  - (6) אנטנת מקלט עזר נשברה בחלקה התחתון.
- למרות החוליות הפגועות ירד הטנק לעמדת המתנה ומשם נע לכיוון החניון ללא כל בעיות (1 ק"מ נסיעה).
- הערה: מקלע המפקד מנע את היפגעות המט"ק מהכנף.

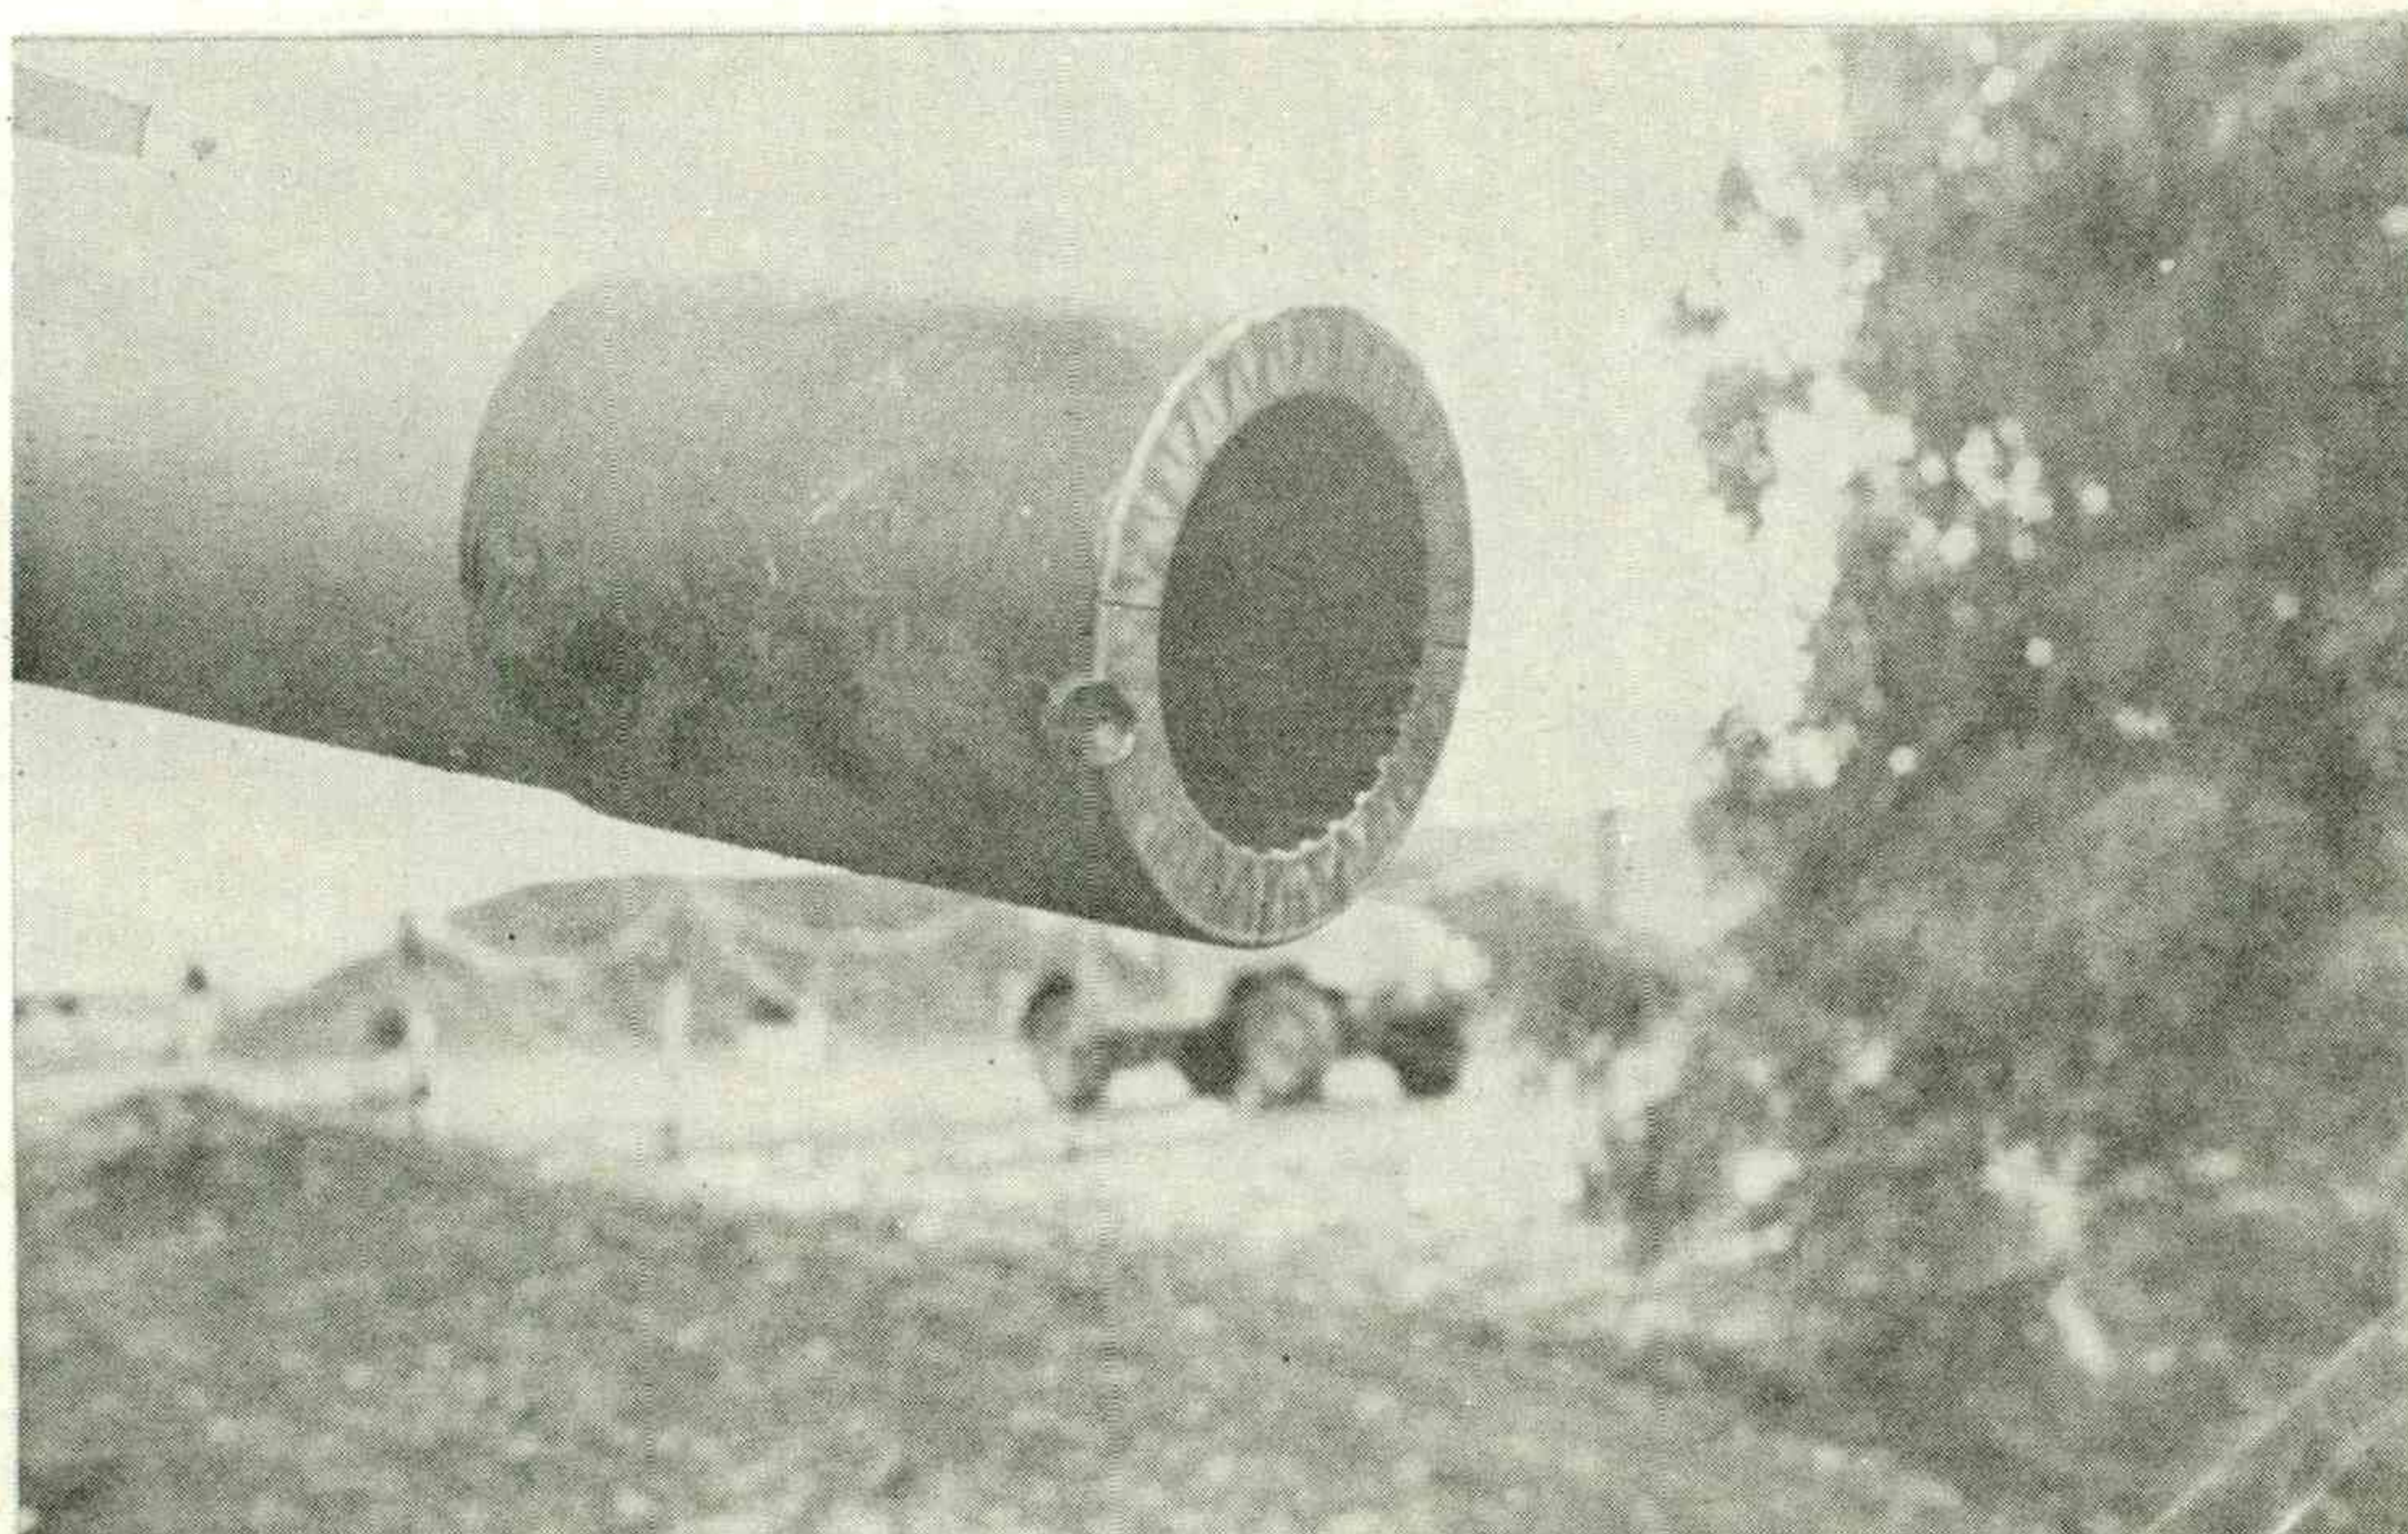
טנק צ-814185

פגיעת פגז ח"ש סורי (כנראה טי-54) בחלק הקדמי והתחתון של שיפוע החובה של טנק שוט-קל  
באיזור ציר הנפט העלה הנ"ט. אין חדירה.

קדה הקנה נפגע מרסיס בזמן הפגיעה בטנק.

באיזור ציר הנפט העלה הנ"ט נפגע טנק קמב"צ 53 מח"ש של טנק סורי כנראה (טי-54).  
הפגיעה היתה החלק הקדמי של הטנק בצד שמאל בחיבור הגחון עם שיפוע חזית הטנק. הטנק  
ניהל אש עם טנק סורי ובכדי לפגוע בטנק הסורי עלה לעמדה גבוהה ואז נפגע ע"י טנק  
סורי אזור. לאחר הפגיעה ירד הטנק לעמדת חצפית. הפגיעה לא גרעה מכושר הטנק ולא גרמה  
לו כל נזק. (קדה התוחח נפגע מרסיס שקירקע מהקנה חתיכה קטנה).

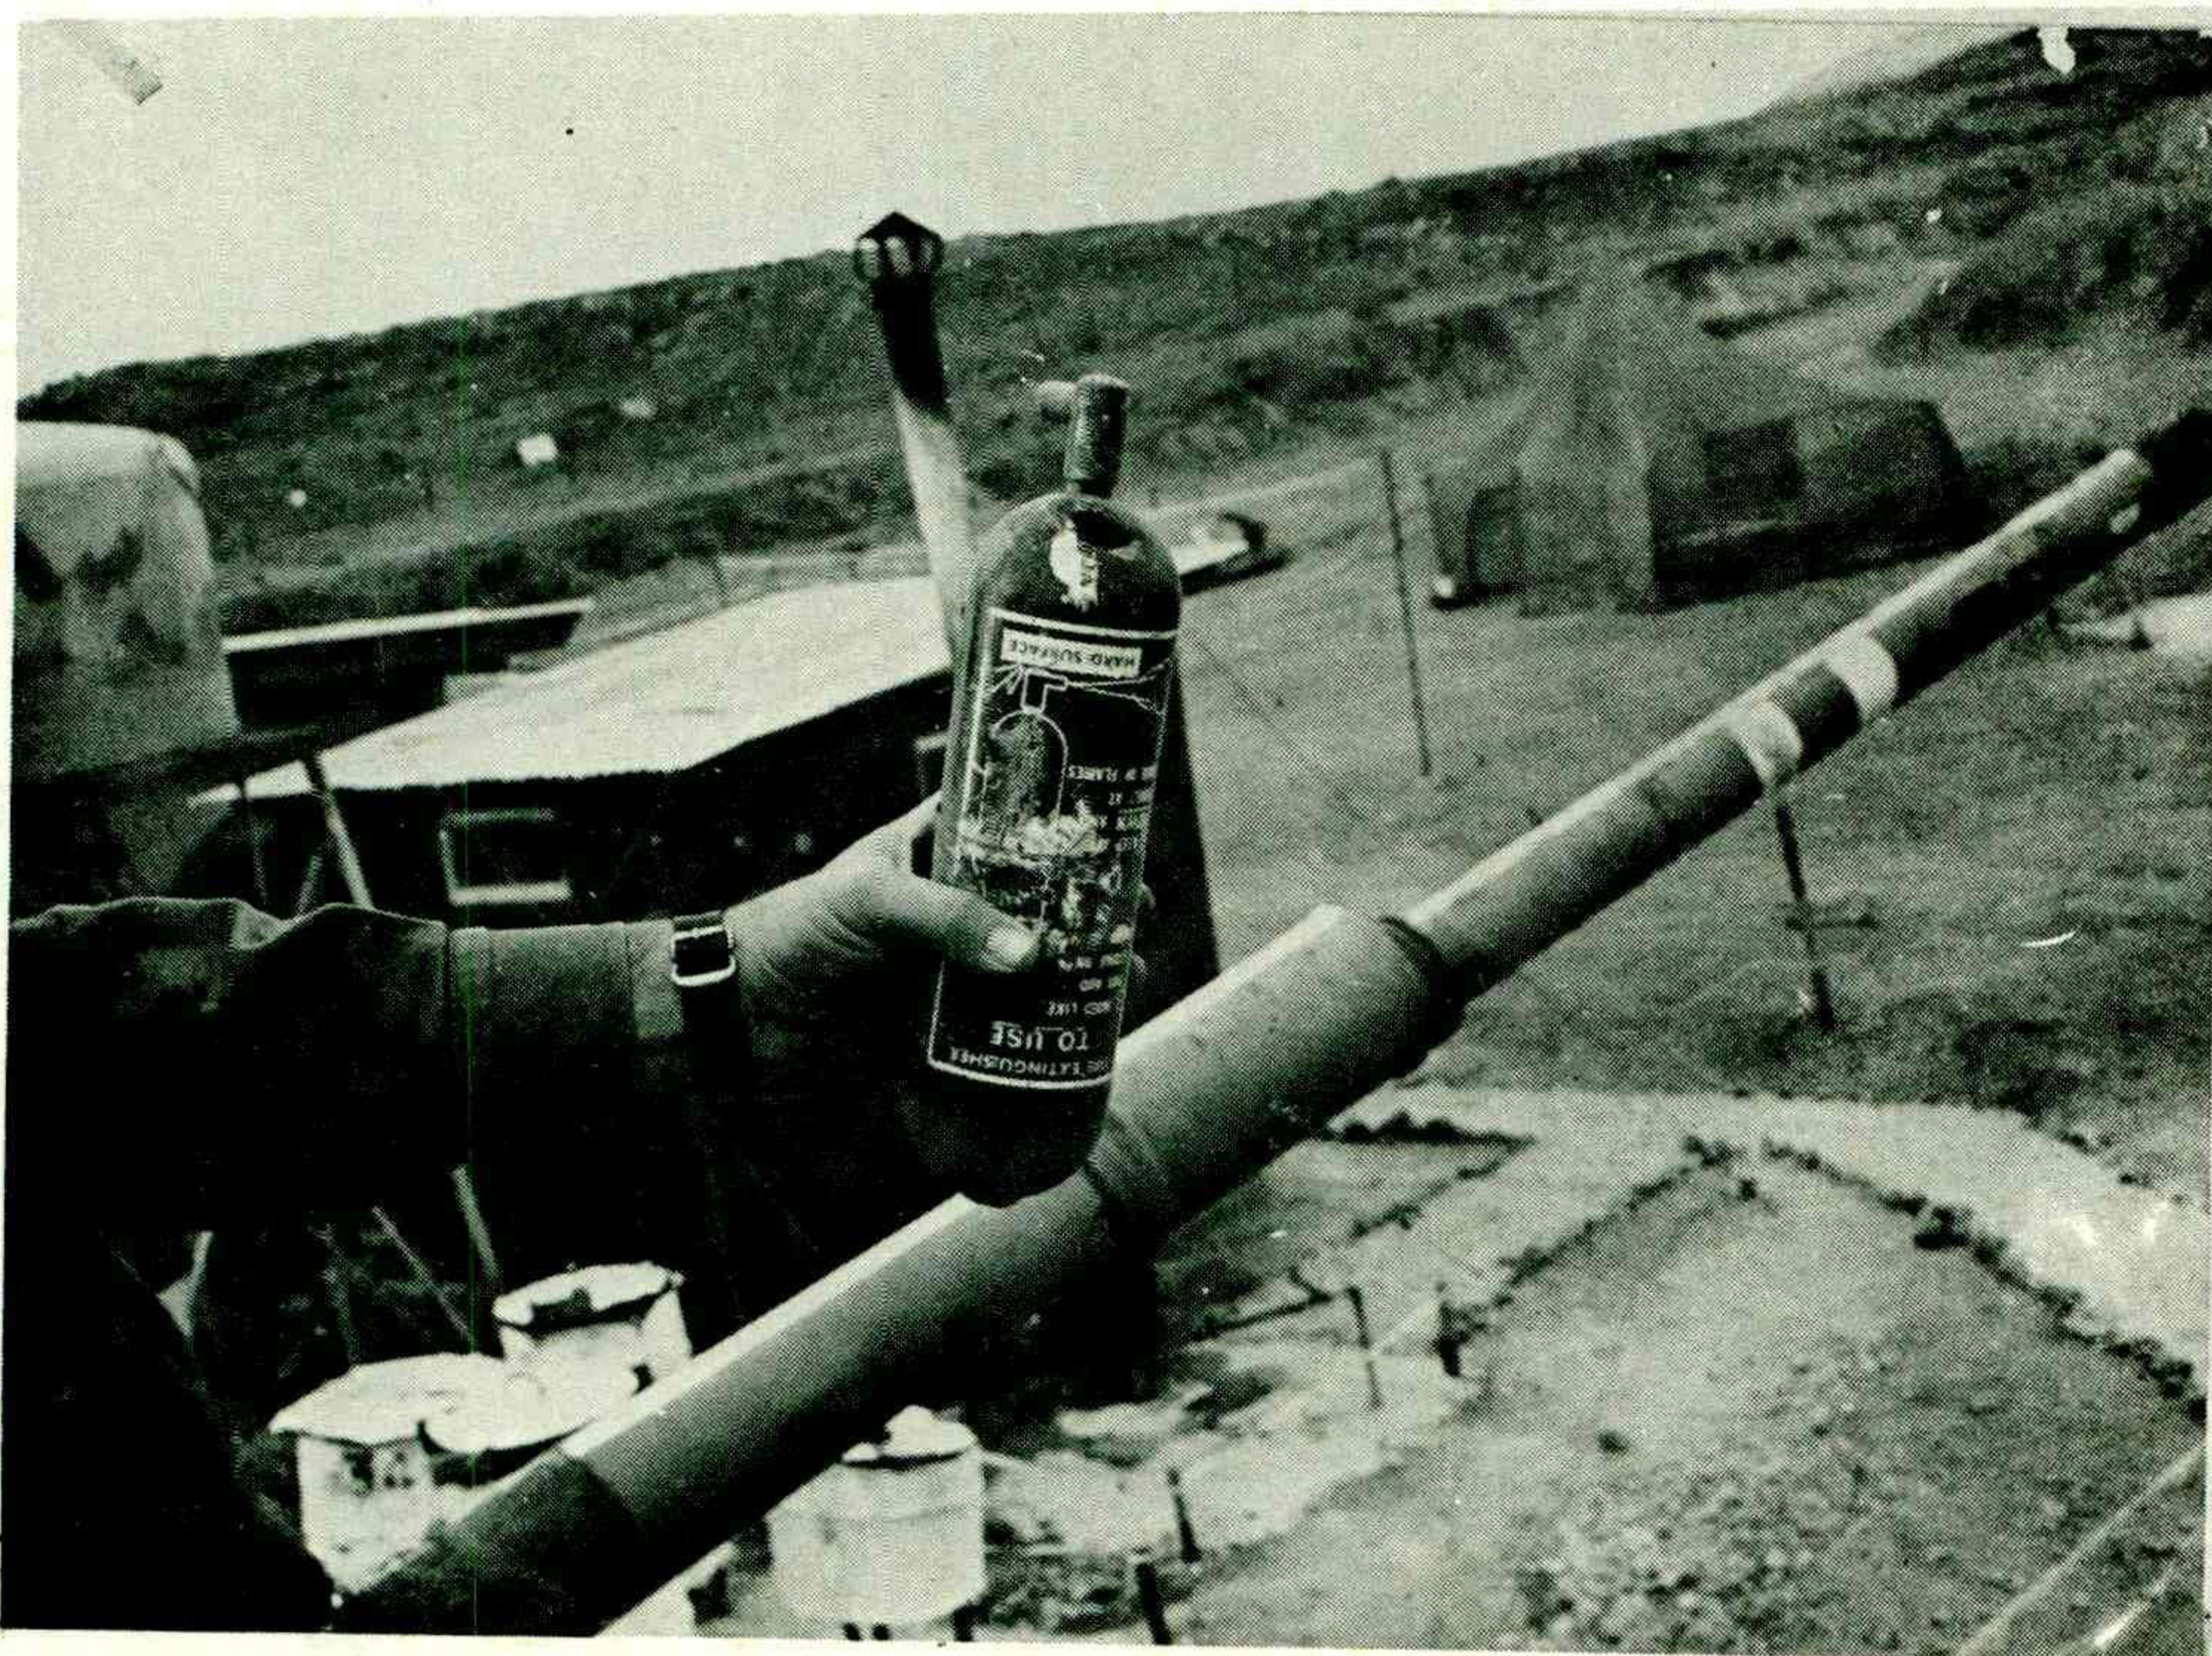
בזמן הפגיעה פגע רסיס בחא 9. אין חדירה.

מטף בי.סי.אפ. שהיה במיתקון על חא 9 נפגע מרסיס.
