## צוות ליקוי חש"נ

דו"ח מס' 28

מפקדת גייסות שריון  
ענף תורת חש"נ  
אוגוסט 1973

דו"ח צוות לקחי חש"נ 28

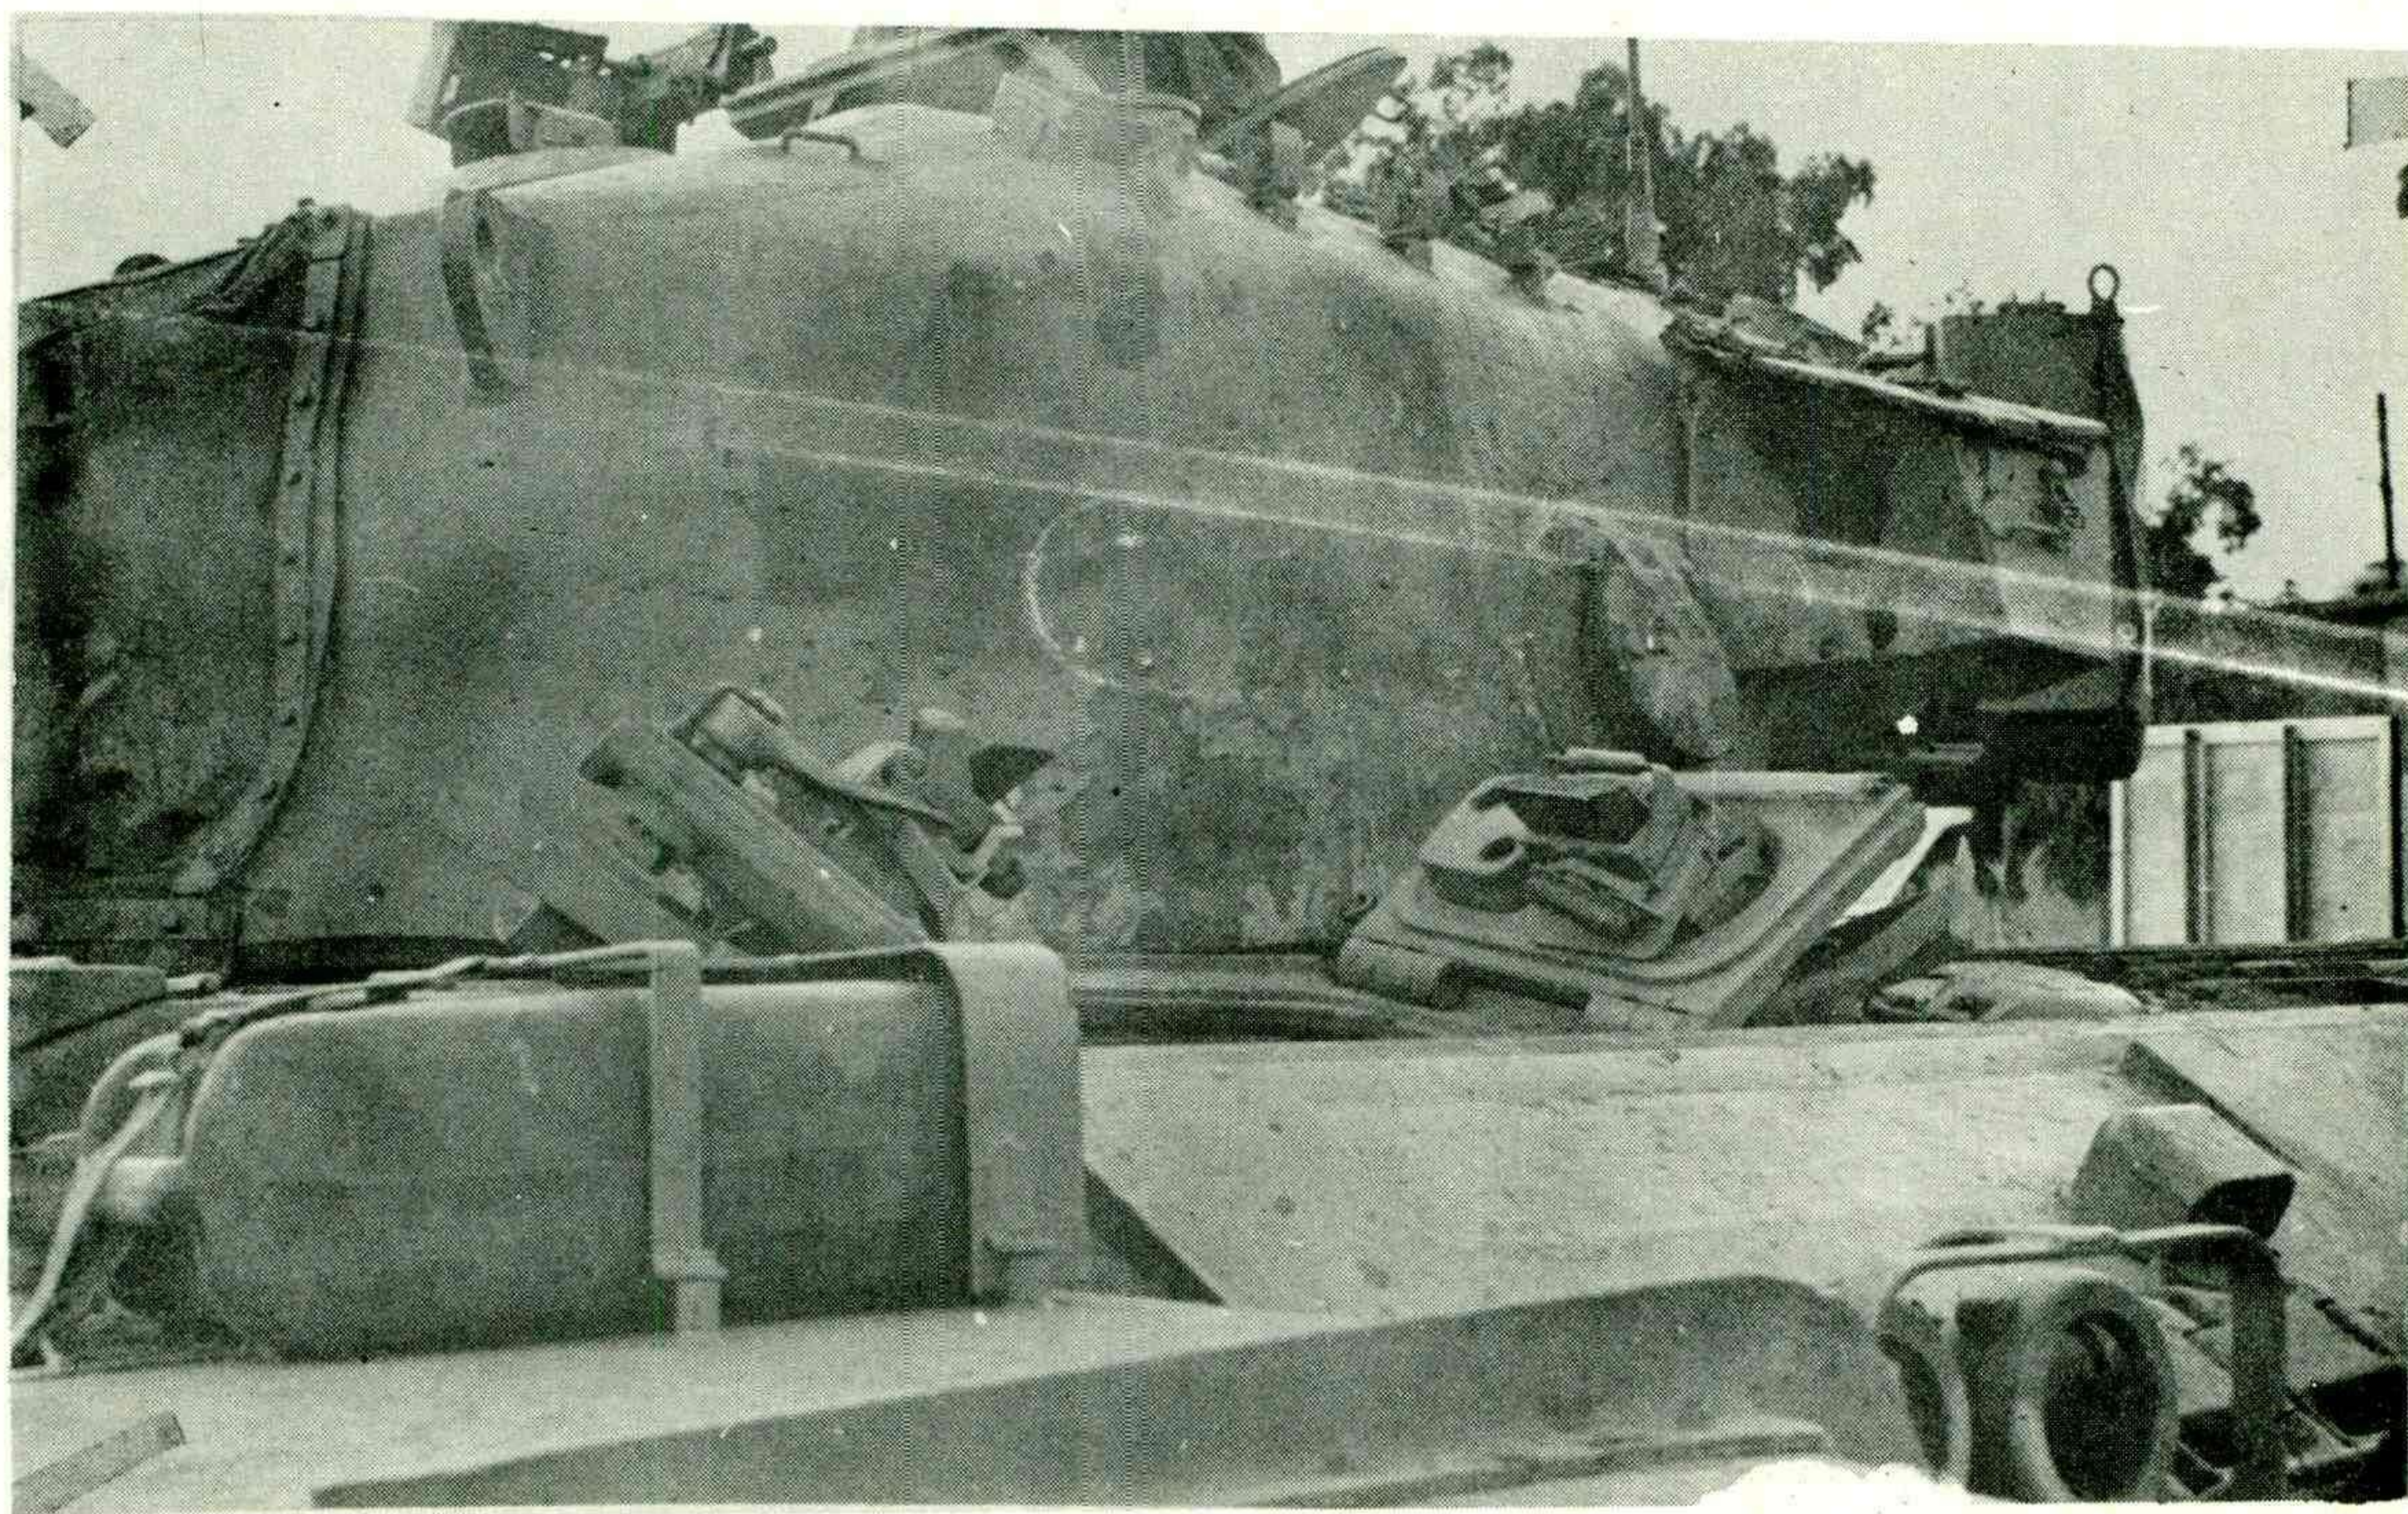
טנק צ-814703--

פגיעת פגז ח"ש נפיץ (יתכן והפגיעה היא מטנק סורי) בחא 8 שוט-קל באיזור ציר

הנפט העלה ה-נ.ט.אין חדירה.

באיזור ציר הנפט העלה נ"ט נפגע סנק מ"פ ח' ישירות בתא 8 ע"י פגז ח"ש  
נפיץ (יחכן והפגיעה היא מטנק סורי שניהל אש עם הטנקים הישראליים ואחד  
הפגזים ה"ארוכים" שלו פגע בטנק המ"פ). סנק המ"פ נע יחד עם סנק הגור  
מאיזור העמדות מערבה כ-1 ק"מ ע"מ להעביר חמושת מטנק הגור לטנק המ"פ,  
בזמן העברת החמושת נפגע הטנק.

(1) הפגיעה היתה בתא 8 שנחלש ממקומו.

(2) חאים 6 ו-7 נפגעו גם הם.

(3) ידיח פתח "המתן דקה" נחלשה ממקומה (הפתח היה פתוח).

(4) נקרעו אנטנות.

הפגיעה לא גרעה מכושרו של הטנק והיה באפשרותו להמשיך לנוע ולירות.

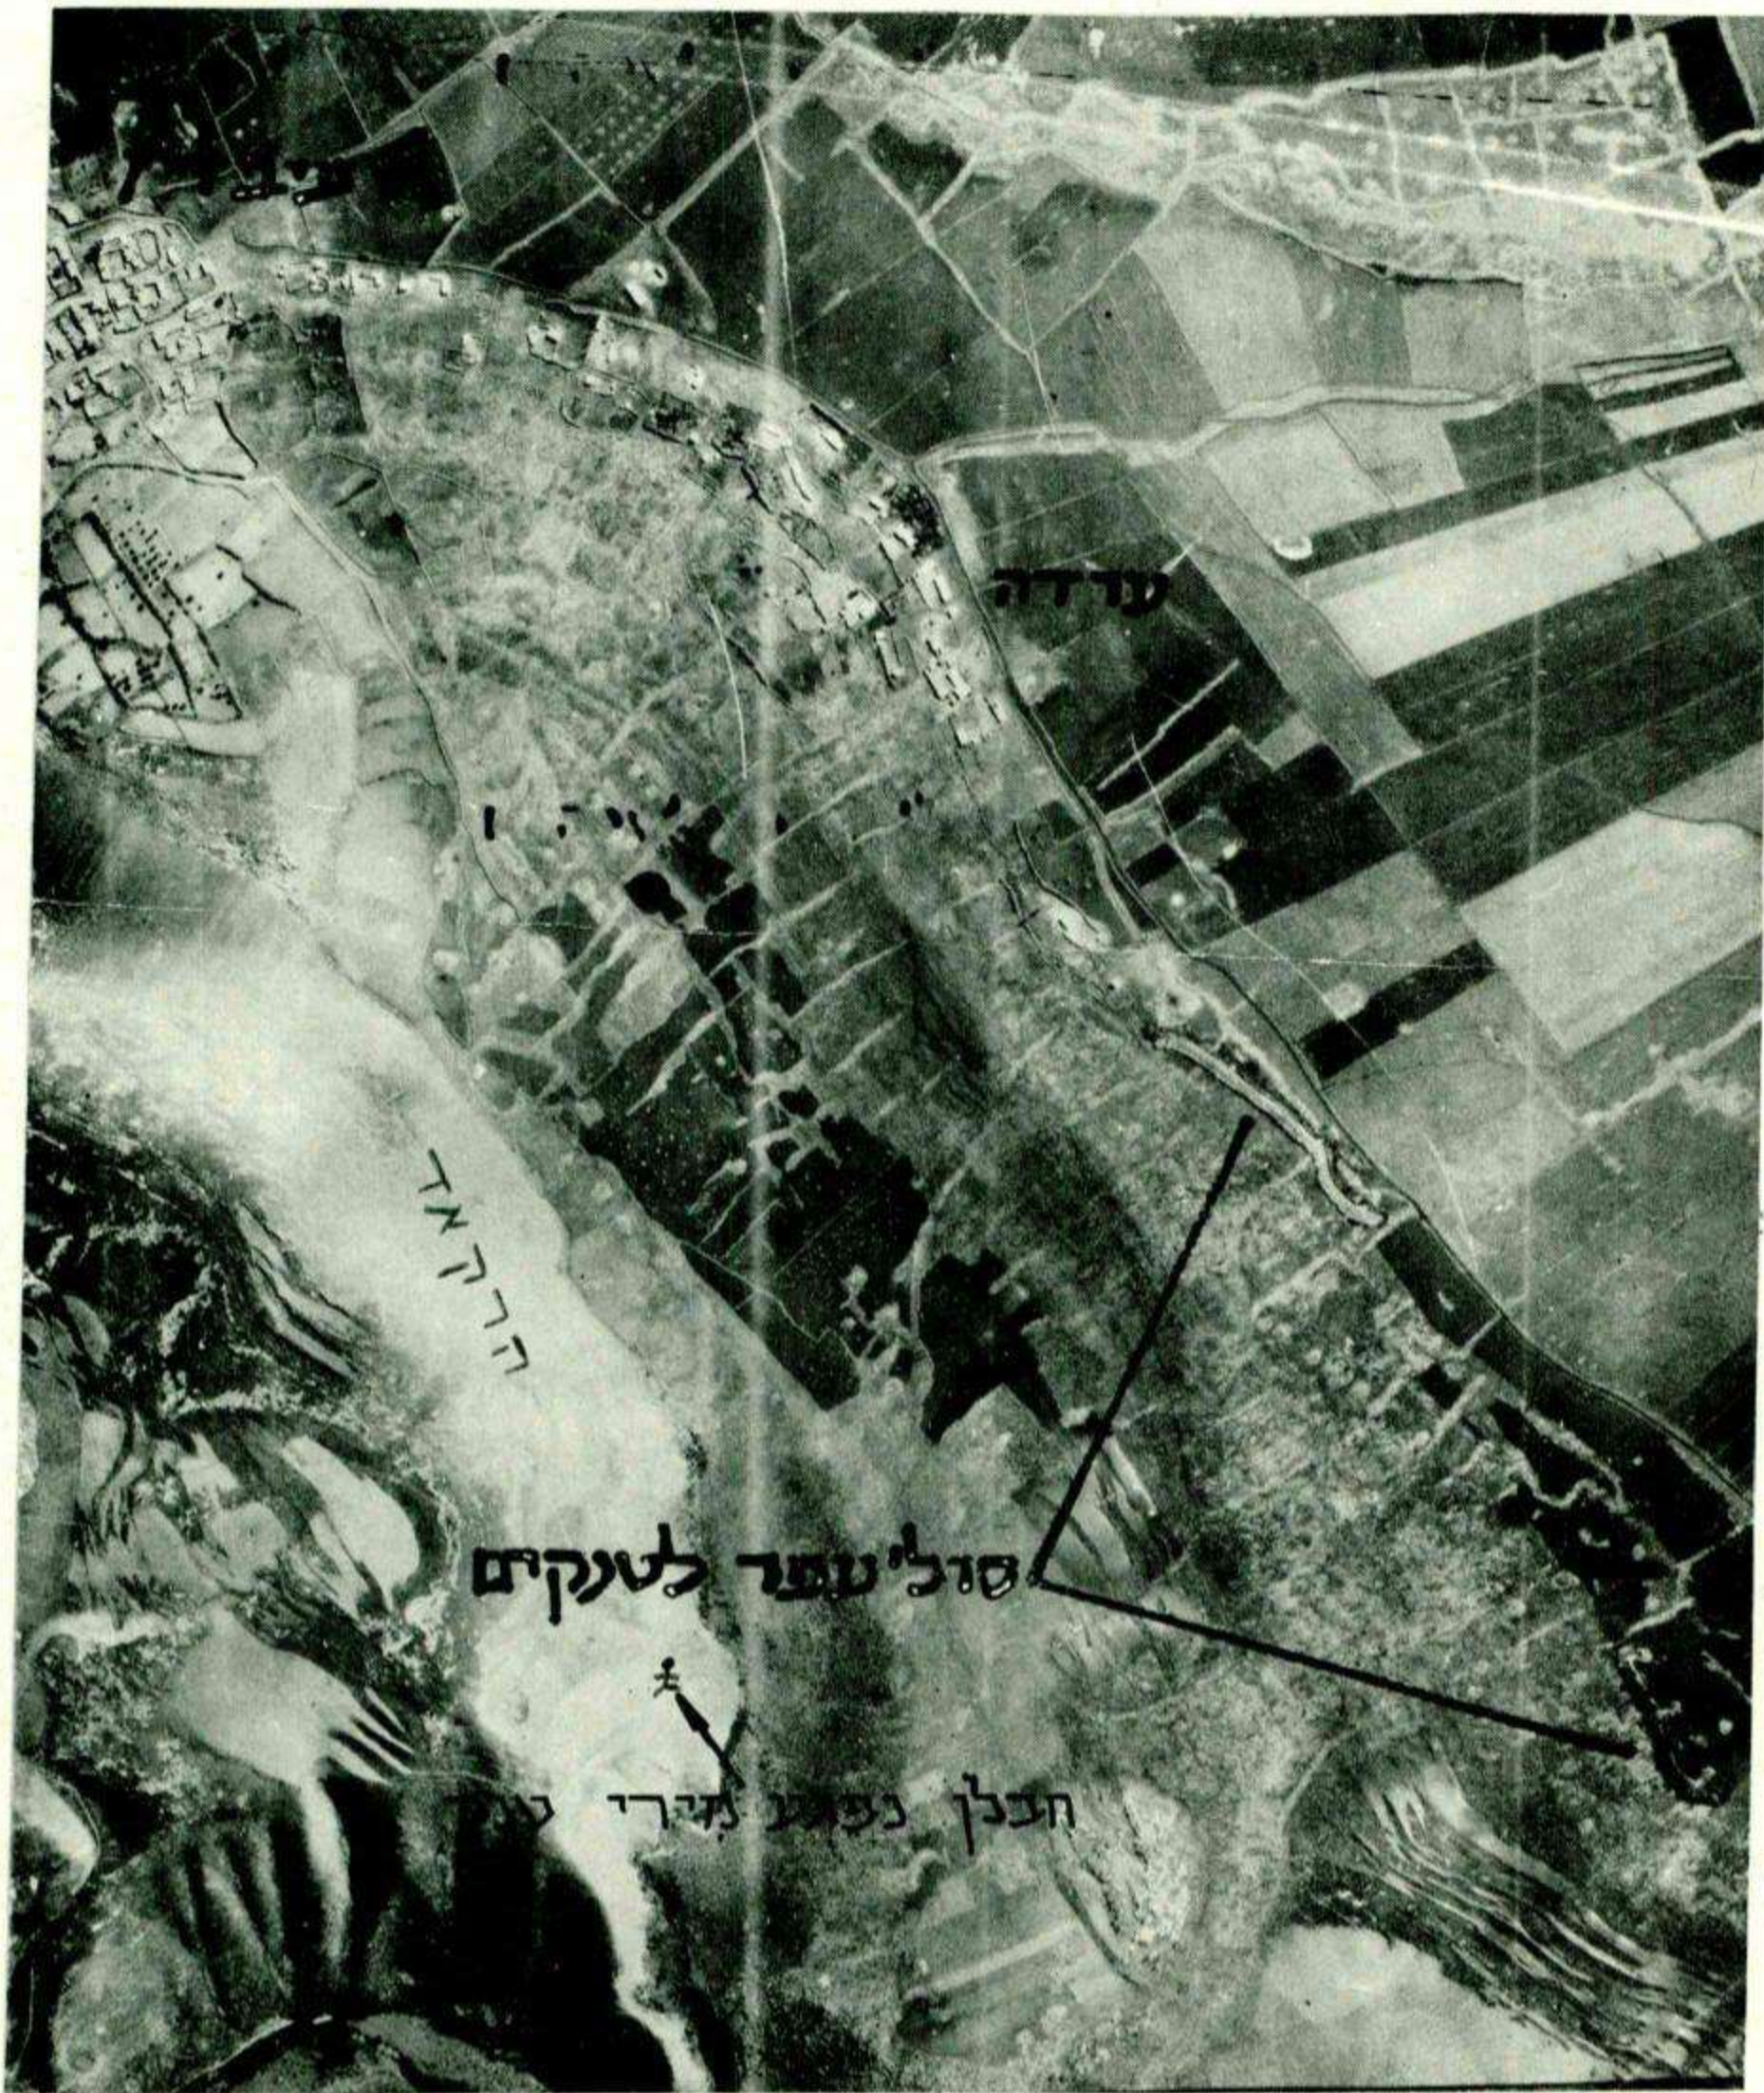
תצ"א של אזור עיבדין, שים לב ל-סול" העפר עבור הסנקים הסורים.

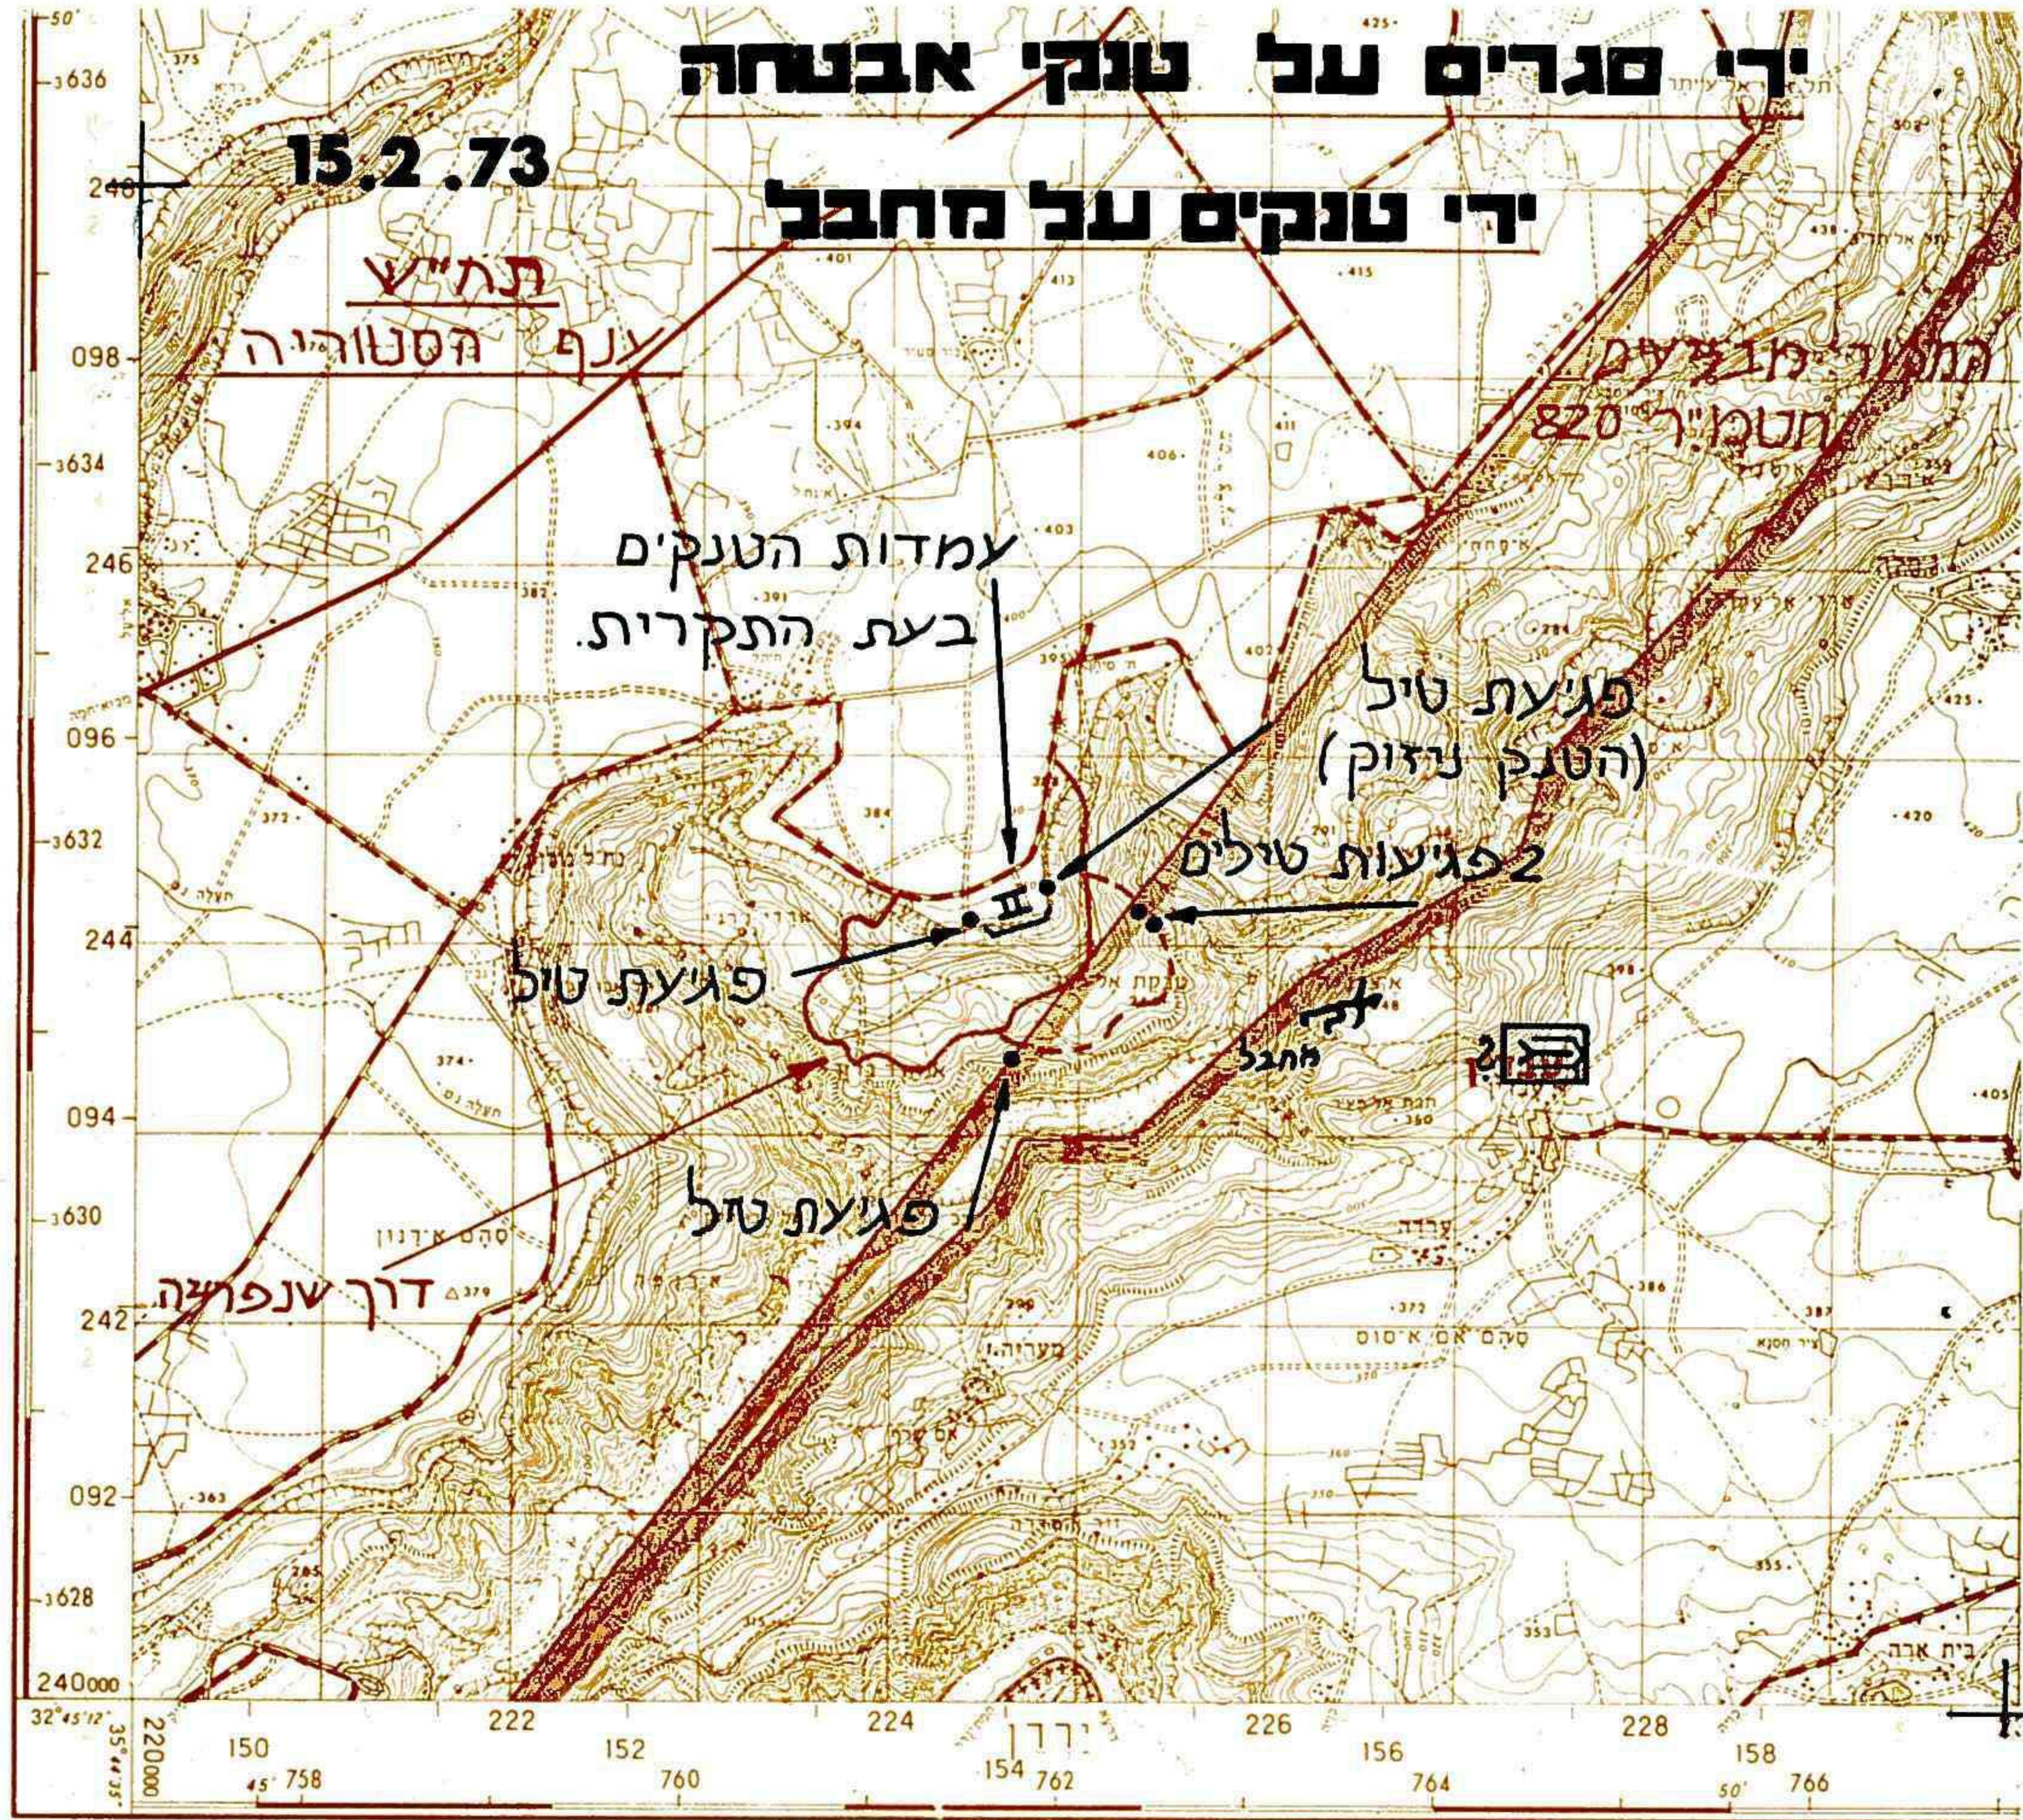
פגיעת טיל

דורך שנפוצה
